Eksisterende forhold SAB Bellahøj

SAB1 Brandforhold – indledende undersøgelse - Opsamlingsnotat

Dato: 4. april 2022

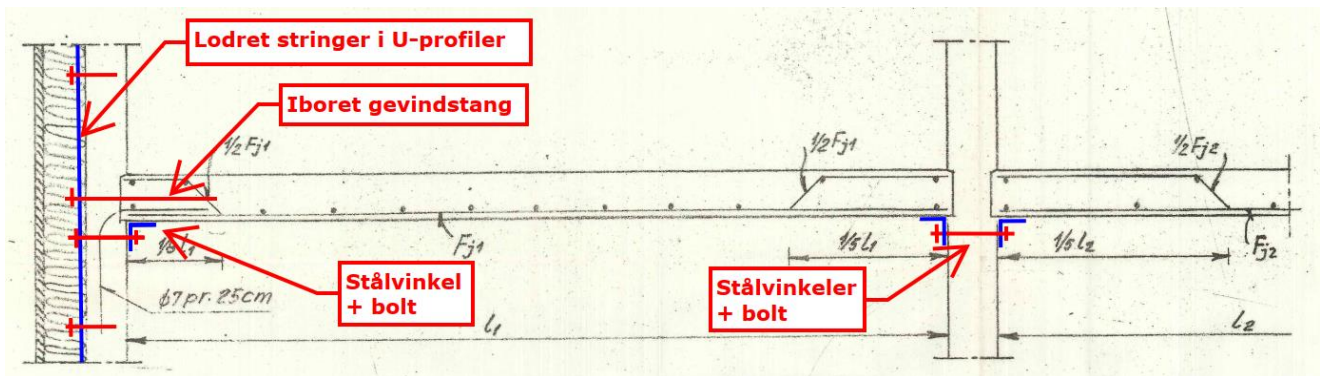
Figur 2.1. Princip for forstærkning af vedlerlag, samt etablering af lodret stringerarmring i facader.

Der bør udføres kompenserende tiltag i forbindelse med samlingen mellem etagedæk og udvalgte bærende vægge, da vi vurderer, at samlingen i sin nuværende udformning potentielt kan medføre et progressivt konstruktionskollaps ved et længerevarende brandforløb.

Det har ikke været muligt at foretage en nøjagtig bestemmelse af brandmodstanden af samlingen mellem etagedæk og væg i sin nuværende udformning. Der er udført nogle tilnærmede beregninger, hvorudfra at brandmodstanden vurderes til 45 min.

Vi anbefaler, at der udføres passive tiltag som en del af renoveringsprojektet, hvor samlingsdetaljen mellem etagedæk og udvalgte bærende vægge forstærkes, således at samlingens bæreevne bringes op på niveau med den øvrige konstruktion. Løsningen tænkes udført efter princippet vist på nedenstående figur. Detailudførelsen af de viste forstærkninger vil blive bearbejdet nærmere i renoveringsprojektet – med forundersøgelser og detaljering – såfremt bygherre principielt vælger, at der skal arbejdes videre med disse. Ved en sådan forstærkning vil samlingsdetaljen kunne bringes op til niveau med øvrige eksisterende konstruktionsdele – ca. 60 minutters bæreevne.
