# Eksisterende forhold SAB Bellahøj

Rapportering pr. 26.04.2023

Dato: 26.04.2023

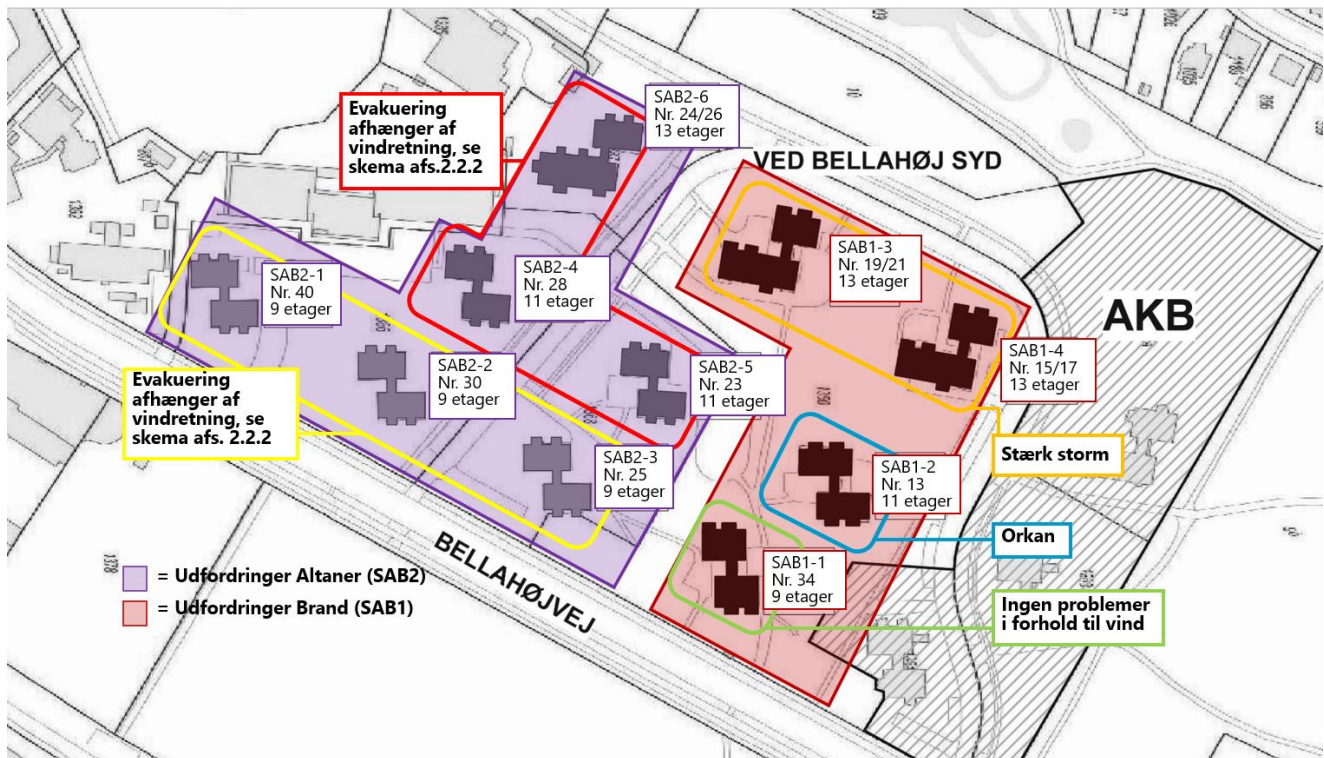
I forløbet med analyse af bygningernes statiske forhold er der konstateret forskellige forhold ved bygningerne, som er vurderet kritiske. Udover bygningernes stabilitet i forbindelse med vindhændelser, er der for SAB1 konstateret kritiske brandforhold og i forhold til SAB2 forhold vedrørende altanernes bæreevne.

Figur - Skematisk oversigt med udfordringerne for de forskellige bygninger i SAB1 og SAB2.
