Statusnotat – hovedstatik

SAB Bellahøj

SAB 1 og SAB 2

KAB

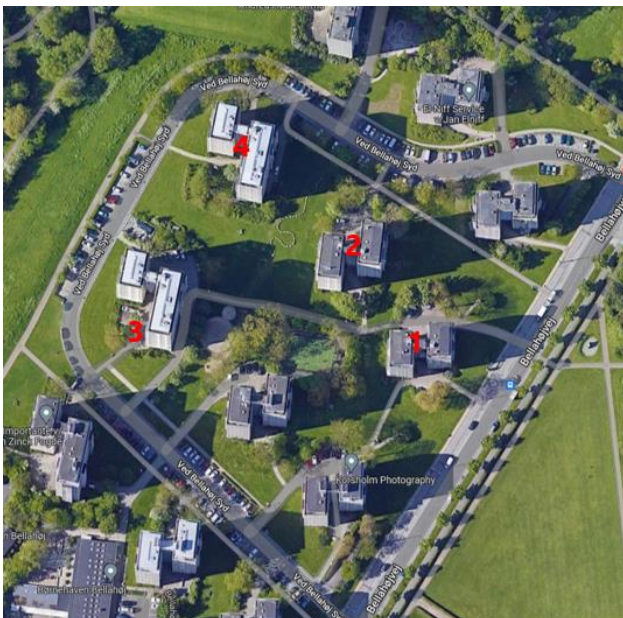
Figur 3.1, oversigt over bygningsnummerering

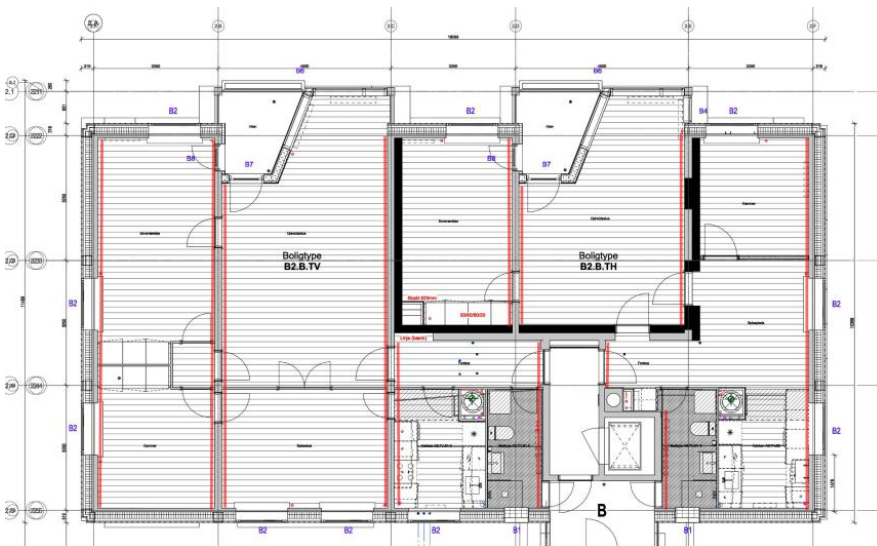
Ved gennemgang af konstruktionerne viser det sig, at vederlagene på dækkene ikke har den tilstrækkelige bæreevne i forhold til dette brandkrav. For at imødekomme dette udføres et vinkelbeslag ved alle dækvederlag, der øger kapaciteten i brandtilfældet, så der ikke er risiko for, at dækket falder ned i tilfælde af brand. Herved vurderes det, at kravene til REI 60 overholdt for bygningerne i sin helhed.

Figur 3.8, princip for placering af vinkelbeslag fra SAB 1 blok 2, vest illustreret med rød på figuren

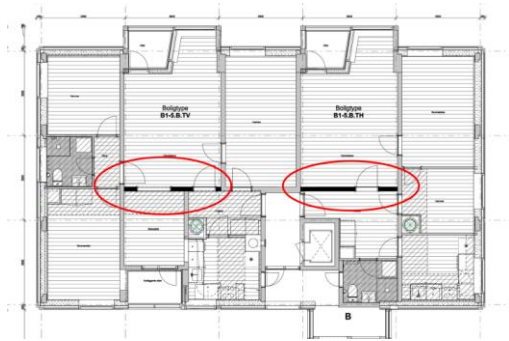
- Ændring af oprindelige slaggevægge op gennem bygningen til armerede betonvægge.
- Etablering af stabiliserende væg i kælder, som tidligere blot stod på søjler.
- I blok 6 østfløj er der tilføjet en ny stabiliserende væg i alle etager samt fundament, hvor der tidligere har været en let væg.

Figur 4.1, Princip for vægge der ændres fra slaggevægge til betonvægge af SAB2 blok 1-6

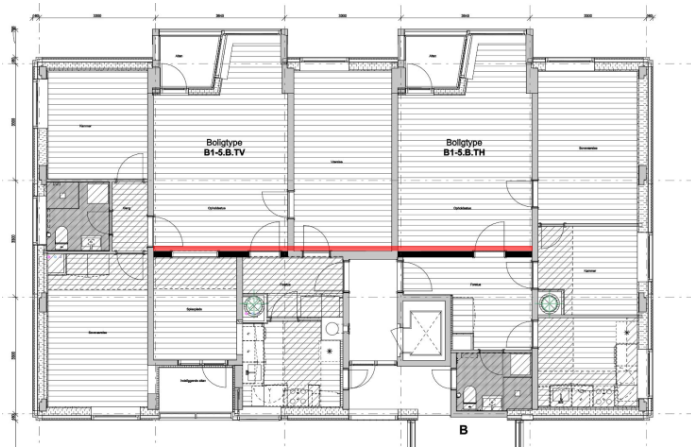
Foruden forstærkningerne beskrevet i afsnit 4.2, vil der pga. de nye vindlaster blive behov for at fortykke den langsgående midtervæg på de højere blokke med op til 200 mm.

Dvs. beregningsmetodikken forbliver den samme og forstærkningsprojektet forbliver samme koncept. Der bliver behov for at tilføje noget ekstra kapacitet til midtervæggen, som vi i forvejen er inde og arbejde med på disse bygninger.

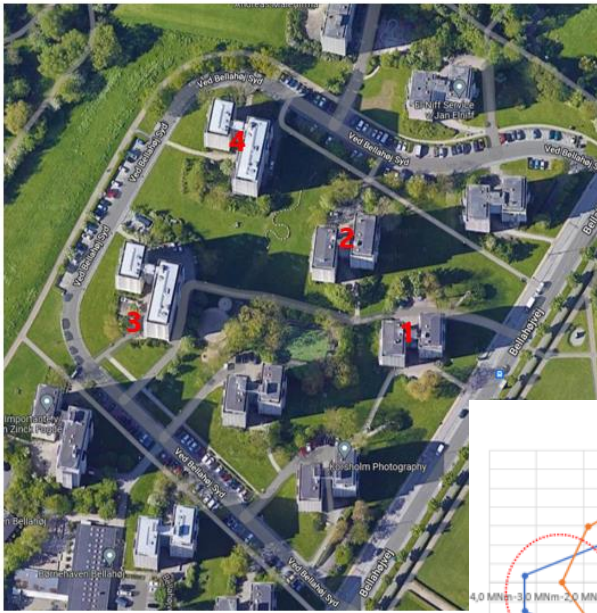
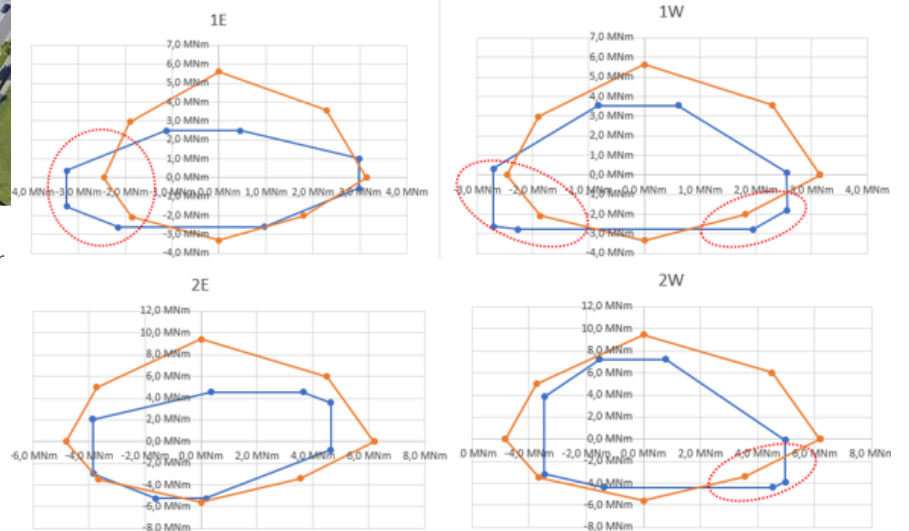
Figur 0.2, Vindlaster på SAB 1 øvrige bygninger

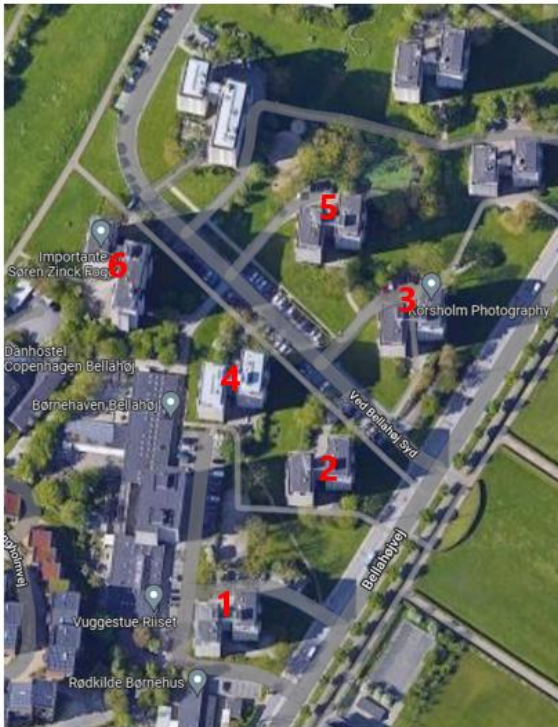
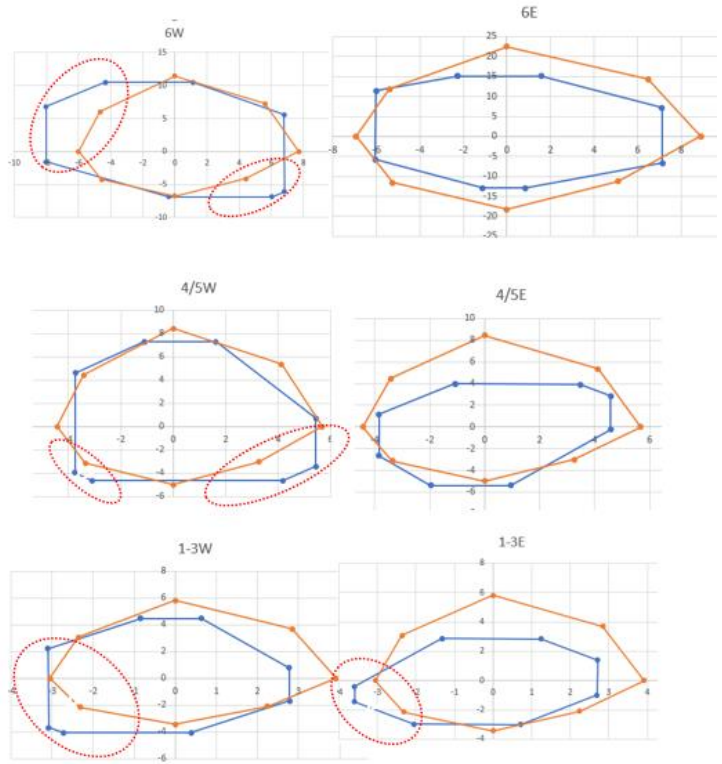
Figur 0.3, Vindlaster på SAB 2

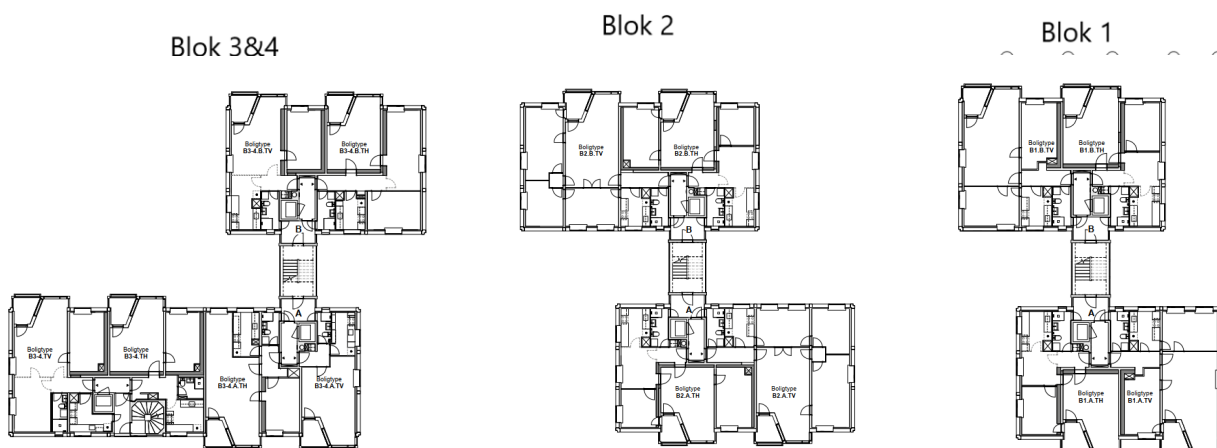
ANBEFALING

Herunder illustreres omfang af de oprindelige stålforstærkninger i facaden kontra de nye fortykkelser af de indvendige vægge i det fremtidige.

Figur 0.2, Indvendige vægforstærkninger med tilhørende fundamentsforstærkninger i områder markeret med grå
